Vor dem Verfall gerettet

Stuckfassadenrestaurierung eines Mehrfamilienhauses

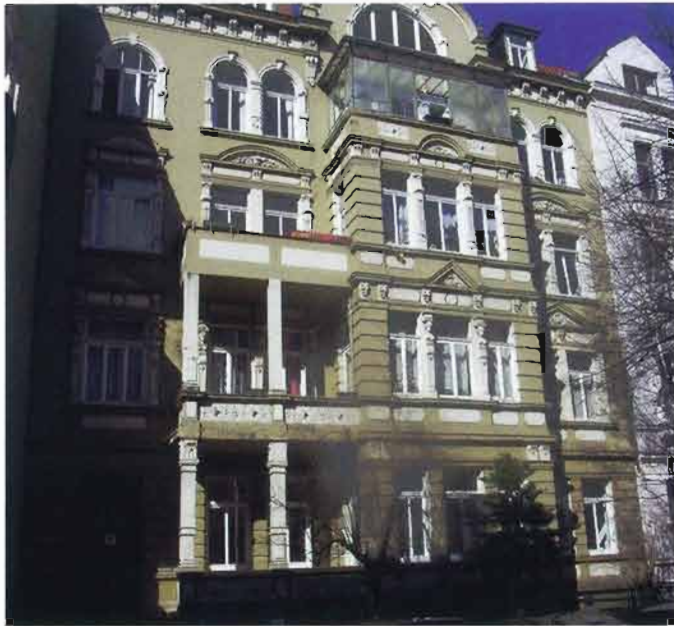
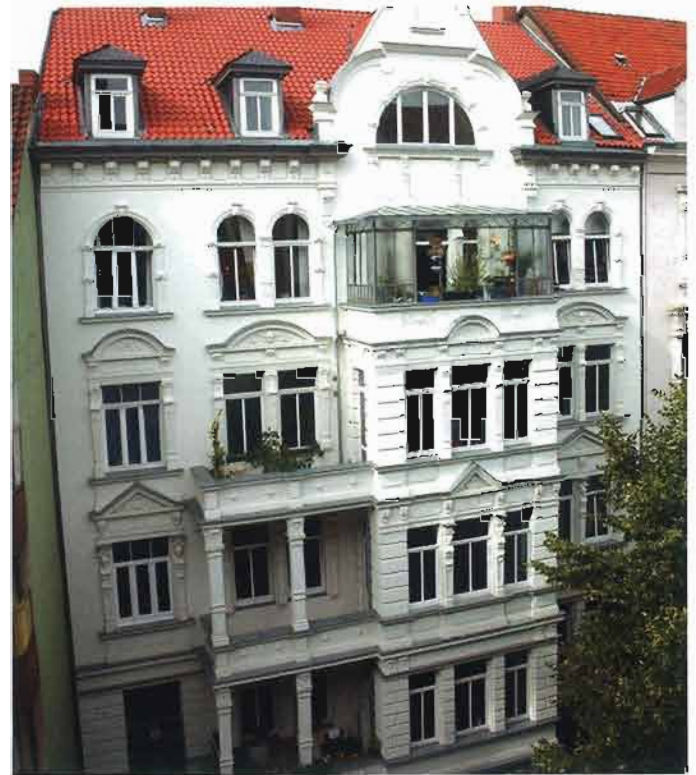
Die alte Fassade (oben links) war reif für eine Sanierung. Das Ergebnis (oben rechts) betont jetzt wieder die Schönheit des alten Hauses.

samte Anstrichaufbau entfernt, Balkonbodenplatten inklusive aller stuckverzierten Brüstungen und Gesimse komplett abgetragen werden. In früheren Sanierungen war das Haus seiner Verzierungen beraubt und einfach glatt geputzt worden. Ornamentierte Hermenpilaster, Gurtgesimse, Konsolen usw. waren zum Teil völlig verschwunden und mussten komplett neu erstellt werden.

dem Einbau der Balkonbodenplatte wurden ebenfalls Gurtgesimsnegativformen montiert, so dass die Balkonbodenplatte mit dem weit auskragenden Gurtgesims in einem Stück gegossen und hergestellt wurde. Nach dem Einbau der Bodenplatten konnten die Brüstungsmauern entsprechend den einzubringenden ornamentierten Brüstungstafeln mit Vor- und Rücksprüngen gemauert werden.

Um die fehlenden Gestaltungselemente wieder rekonstruieren zu können, wurden die noch an der Fassade vorhandenen Hermenpilaster in einer Länge von 2,20m vor Ort mit Siliconkautschuk abgeformt. Die so erstellten Negativformen wurden dann in der Werkstatt mit Zementmörtel ausgestampft und vor Ort in die seinerzeit begrädigten Bereiche der Stuckfassade eingesetzt. Mit

Nach dieser nachhaltigen Restaurierung wurde die Stuckfassade mit einem mineralischen Anstrichsystem beschichtet. Das ist wichtig, damit das Ergebnis lange haltbar bleibt und eindringende Feuchtigkeit, die Hauptursache für derartige Fassadenschäden, wieder aus der Fassade diffundieren kann.
